CIMモデルの活用を見据えた

施工現場でのUAV試験飛行の実施

施工現場でのUAV試験飛行のご案内

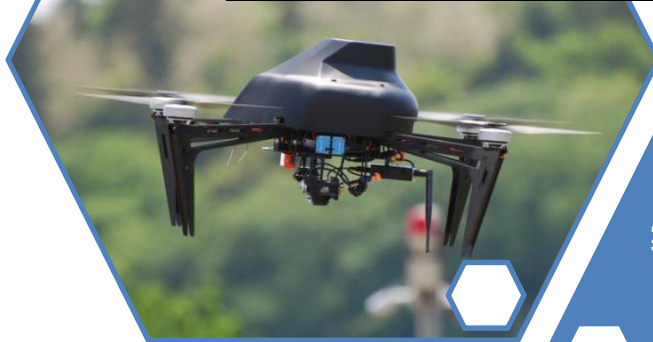
フライトエリア
70,000m²を
約30分で計測

UAV（無人航空機）※1を
使った空からの試験測量飛行を
実施し、施工箇所の3次元モデル
データを作成します。

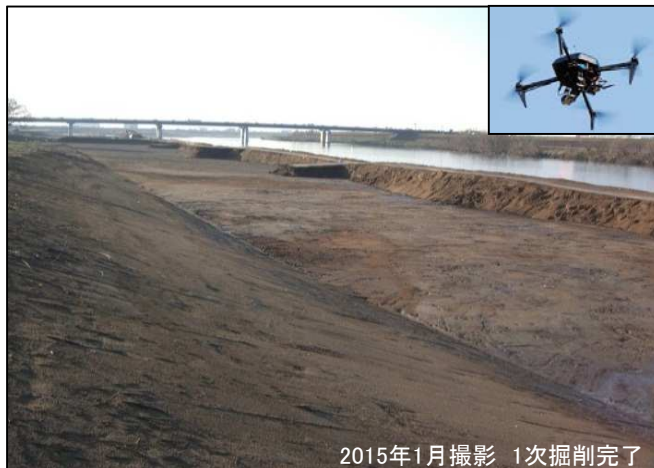
- ・ 工事進捗状況

(1) 3次元画像による工事全体の進捗確認

「平成26年度 長良川今嶺河道掘削工事」

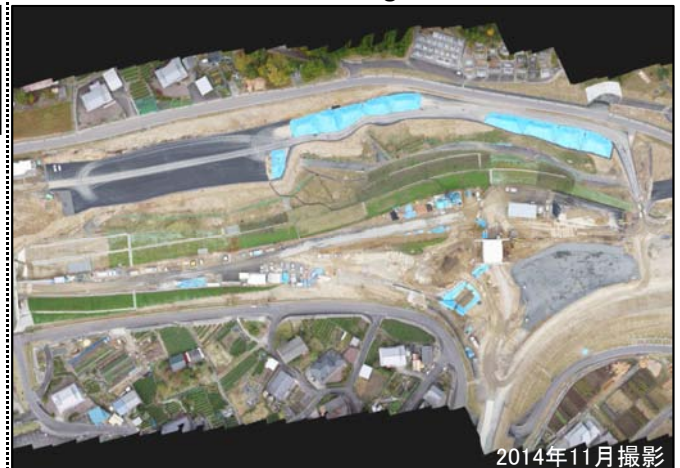
- ・ 当社UAV飛行事例 3DImage

(3) 計測・解析による堆積土量の計測

「濃飛横断自動車道 和良・金山T・N」

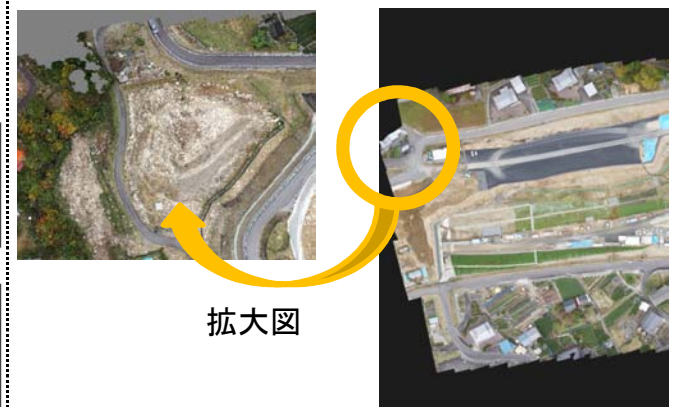
拡大図

(4) 拡大処理による可視化程度の確認
